CARBÓN ACTIVADO PARA POTABILIZACIÓN DE AGUA

CG 900

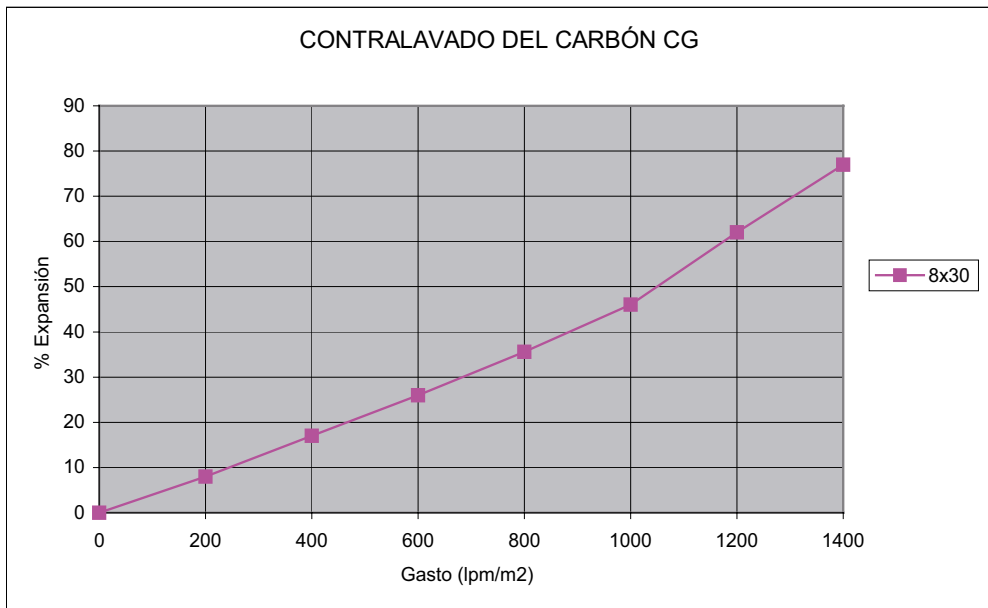
Especificaciones	Valor típico	Unidades	Método
Número de Yodo	900 min.	mg/gr	ASTM 4607
Radio medio de poro	7,8	Amstrongs	Adsorción de N2
Contenido de cenizas	3 max.	%	ASTM 2866
pH	8,0-9,5	-	CEFIC
Humedad al envasar	4 max.	%	ASTM 2867
Solubles en agua	2 max.	%	CEFIC
Densidad aparente	0,48-0,52	gr/cc	ASTM 2854
Dureza	98	-	ASTM 3802
Granulometrías disponibles	0,42 a 1,70	mm	Tamis 12 x 40 (MESH)
